## 第1回 天人峡美瑛線災害対策会議

## 天人峡美瑛線の復旧について

平成30年7月25日（水）

北海道 上川総合振興局 旭川建設管理部

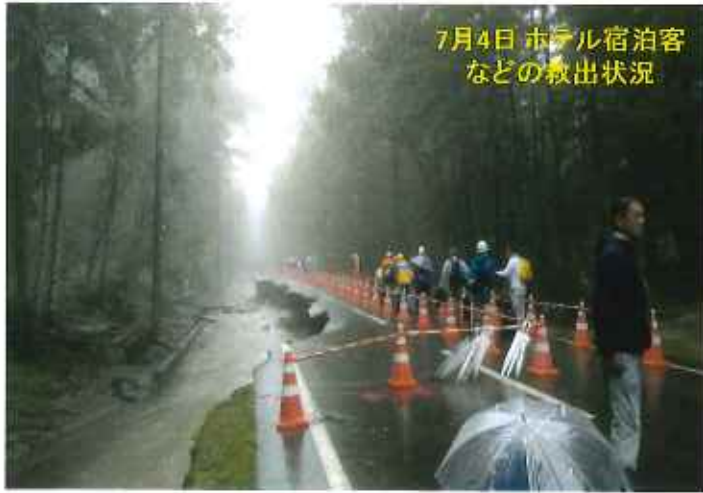
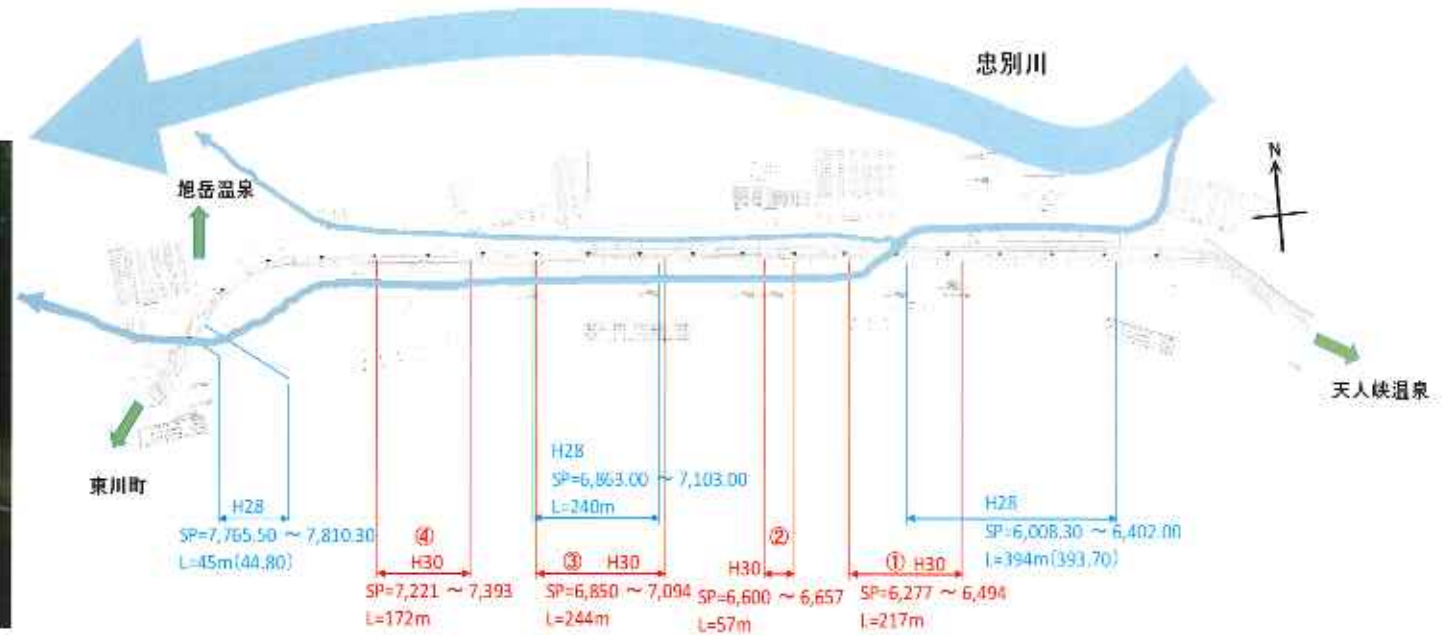
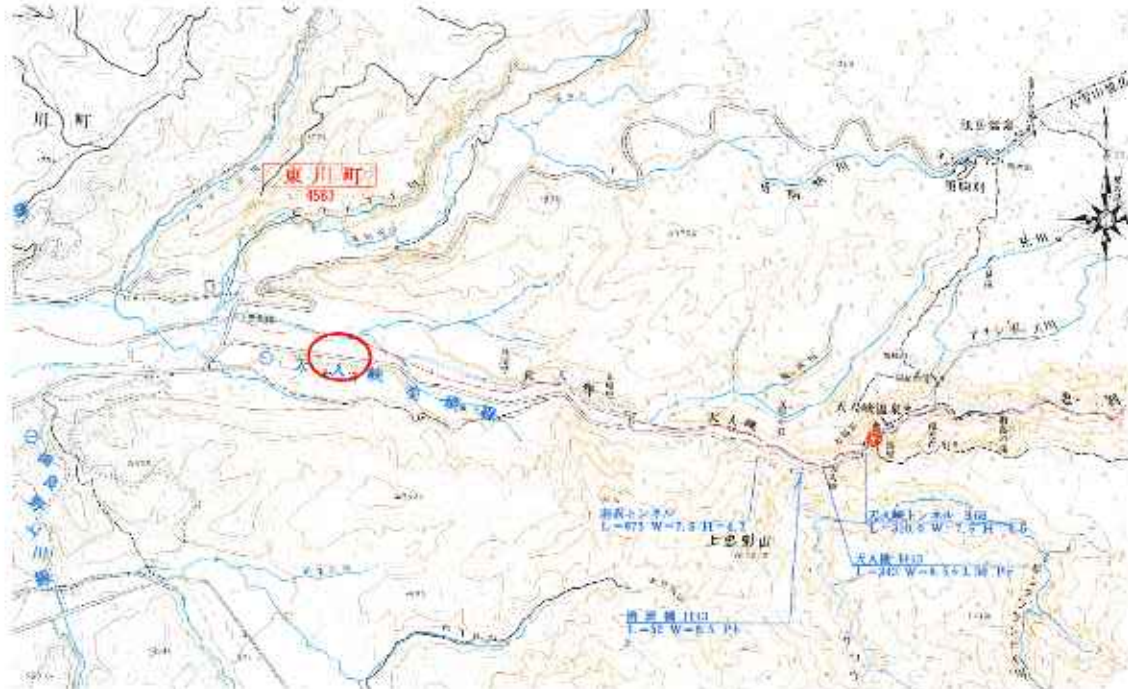
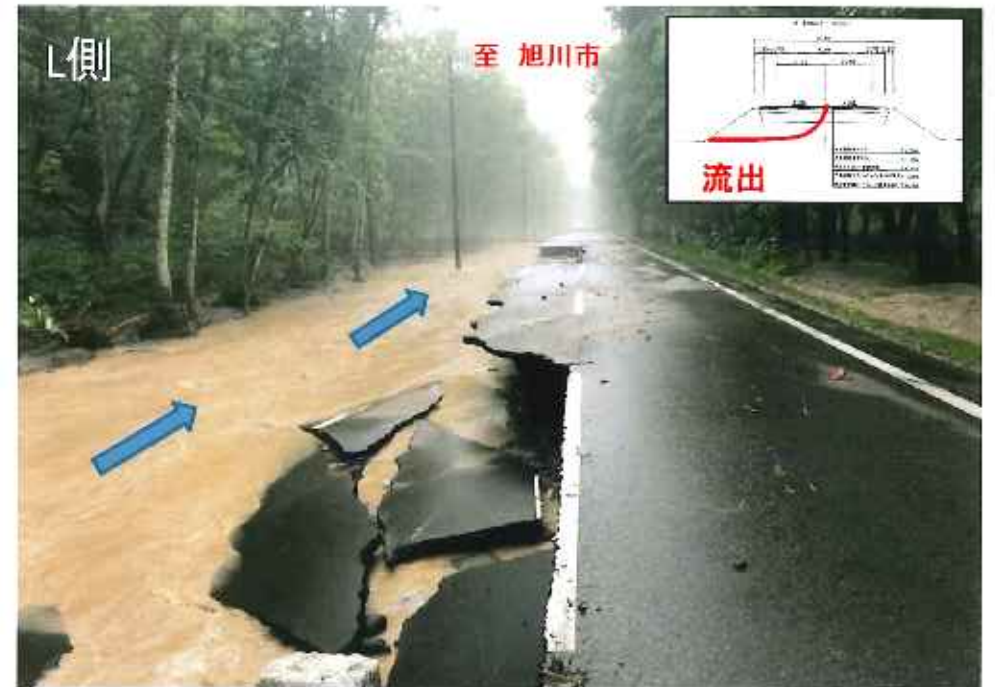
# ③ 天人峡美瑛線 SP6,850~7,094

・L側路肩流出 L=244m

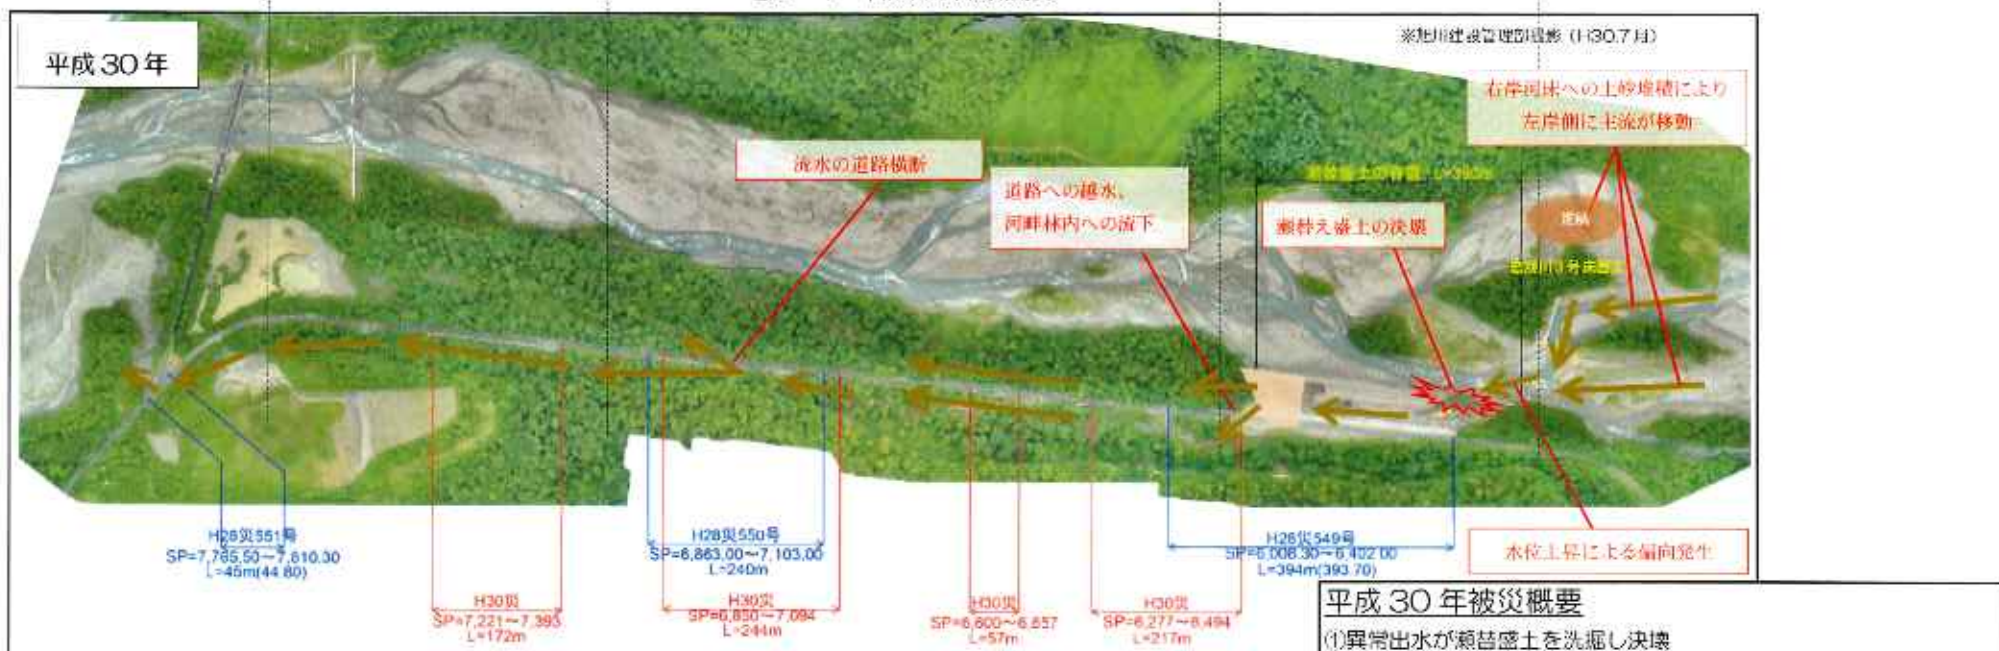
図3-2 平成30年被災概要

- ・左岸の保護のため、平成28年災の擁壁施工時の瀬替盛土を存置していた。
- ・右岸河床への土砂堆積により、左岸側に主流が移動し瀬替盛土が水衝部となった。
- ・瀬替盛土上流部の決壊により、擁壁沿いに洪水が流下し、河畔林上流端で道路を越水した。
- ・越水した流水は流木、礫石とともに道路沿いを流下した。写真-7参照
- ・道路沿いを流下した洪水溜は、道路法面を侵食し崩壊させた。写真-5、写真-6参照

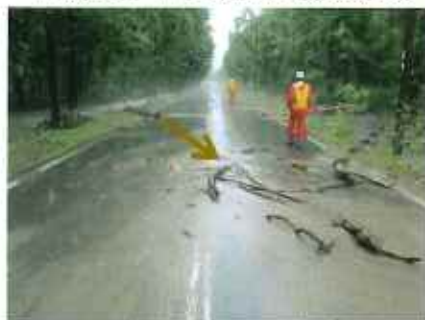
写真-1 洪水の道路横断

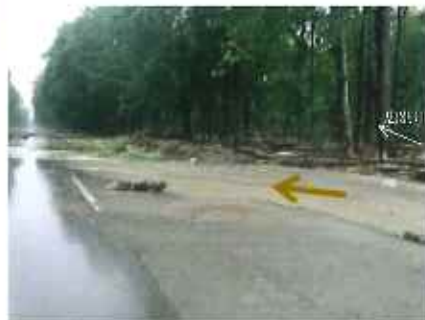
写真-2 道路への越水、河畔林内への流下

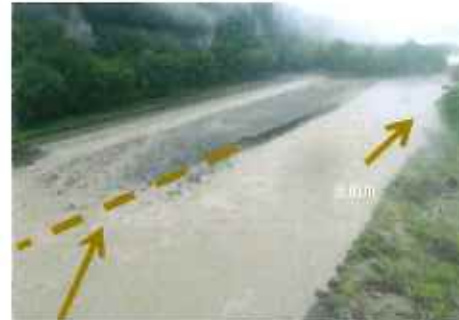
写真-3 瀬替え盛土の決壊

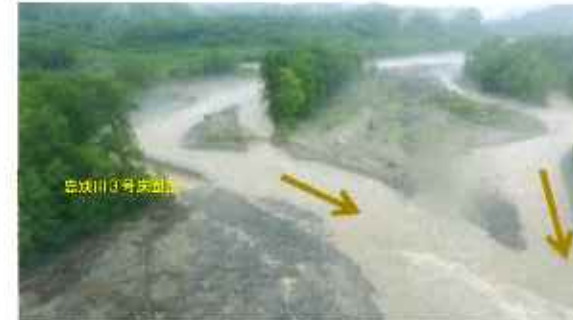
写真-4 水位上昇とともに流向が左岸側へ偏向

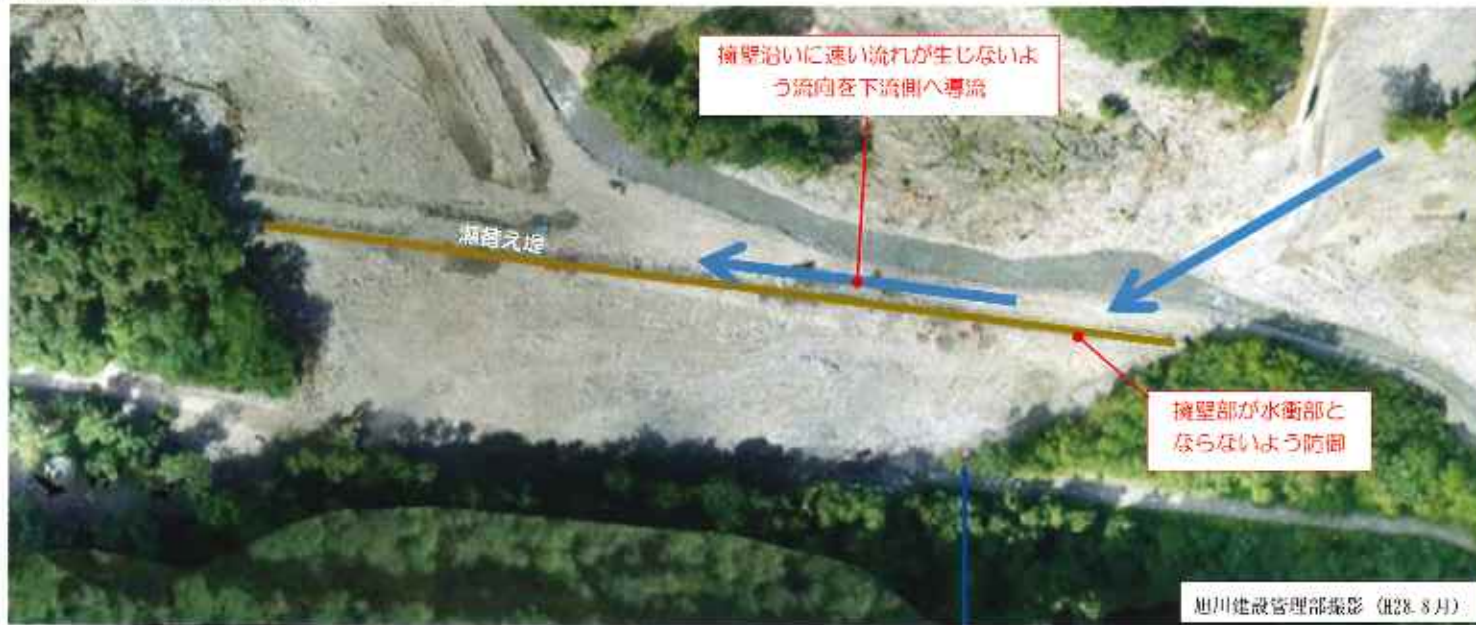
図3-1 瀬替堤設置の目的

- ①平成28年災の擁壁施工時の瀬替堤上は、
- ・擁壁沿いの高速流による洗掘防止
  - ・下流河畔林への水衝軽減等を目的
- ②平成30年7月出水では、
- ・瀬替堤上流端が水衝部となり決壊
  - ・瀬替堤内に洪水流が流入し、撞壁沿いに流下
- ③流入水は瀬替堤内で湛水、洪水流を減速させた  
(撞壁沿いの河床洗掘や擁壁の損壊はなかった)
- ④道路上に残った礫石の粒径は人頭大  
⇒ 洪水流の流速が速かったことを示している。  
(写真-1参照)
- ⑤瀬替堤がなく洪水流が直接撞壁沿いに流下したし、  
河畔林上流端が水衝部となっていた場合、  
越流水の流速はさらに速かったものと推察される。

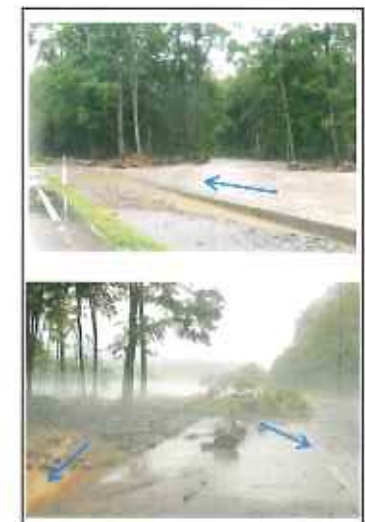
写真-1 道路越流部の状況
