## 第2回 天人峡美瑛線災害対策会議

## 天人峡美瑛線の道路整備方針

平成30年8月28日（火）

北海道 上川総合振興局 旭川建設管理部

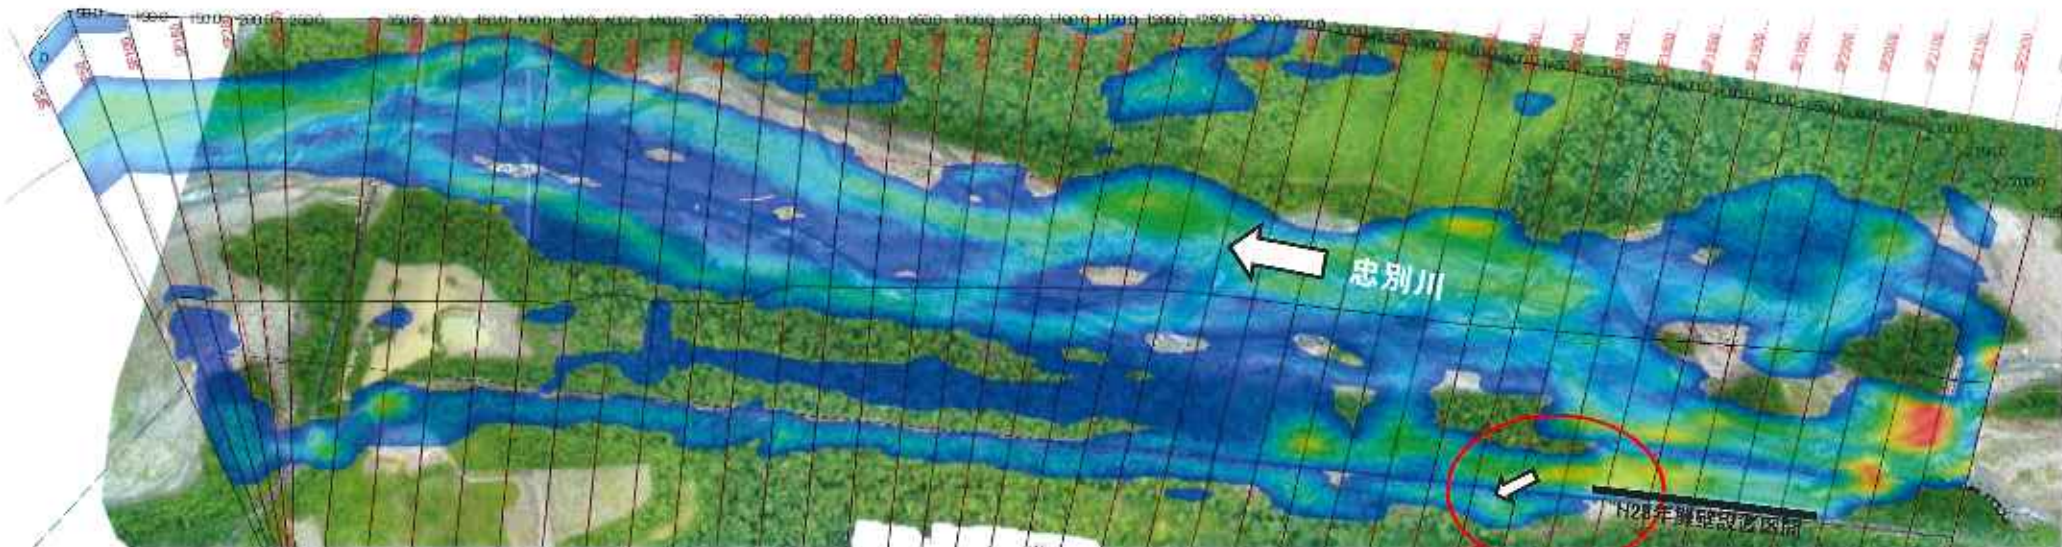
図-2 水深コンタ図(瀬替盛土あり:ピーク流量時)

平成30年7月洪水時の状況について、以下に示す条件でシミュレーション計算を実施した結果、  
 図-2に示すとおり被災結果を概ね再現することができた。

河畔林内に流れ込んだ流水が道路を越えて氾濫する

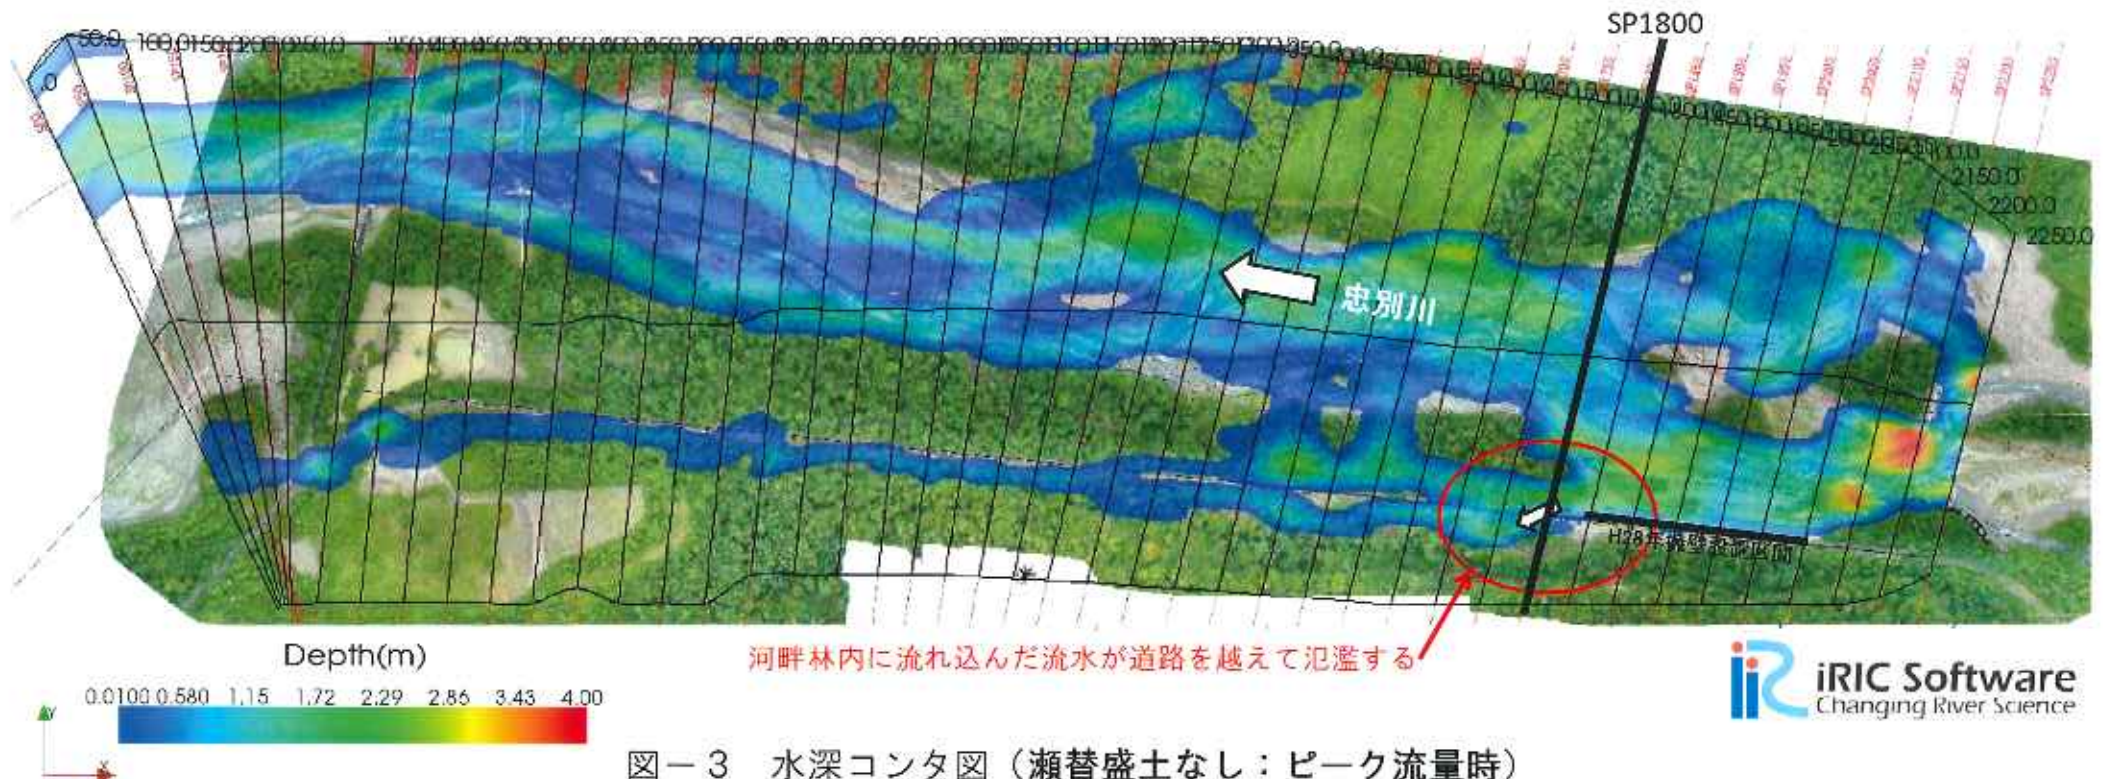
図-3 水深コンタ図（瀬替盛土なし：ピーク流量時）

その結果、瀬替盛土がある場合と同様にSP1800付近から河川流水が道路を越えて氾濫することがわかった。これは、SP1800付近の河畔林により、流水が堰上げされて水位が上昇したことが原因と推定される。

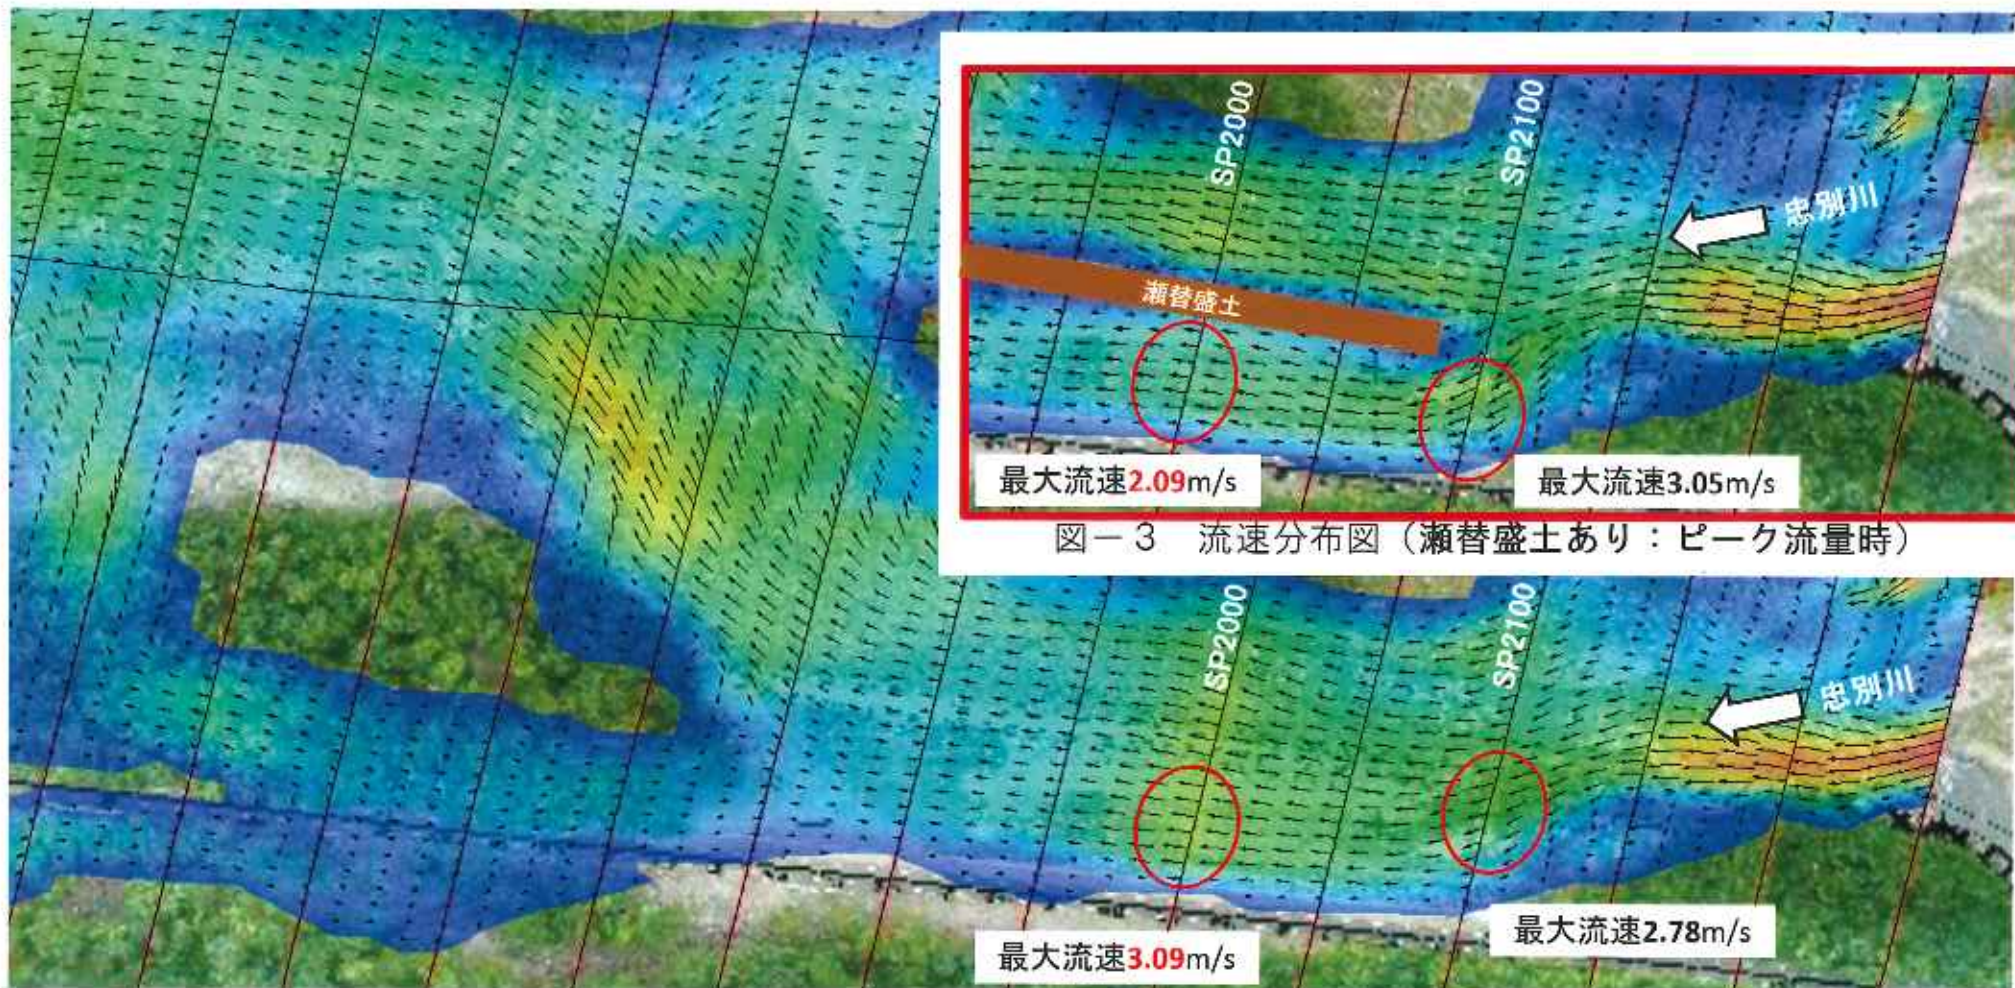
図-3 流速分布図（瀬替盛土あり：ピーク流量時）

瀬替盛土の有無による流速の違いを比較した結果、瀬替盛土ありについて、瀬替盛土流入部では流速が速いものの、SP2000付近では最大約1.00m/sの流速低減効果が確認された。

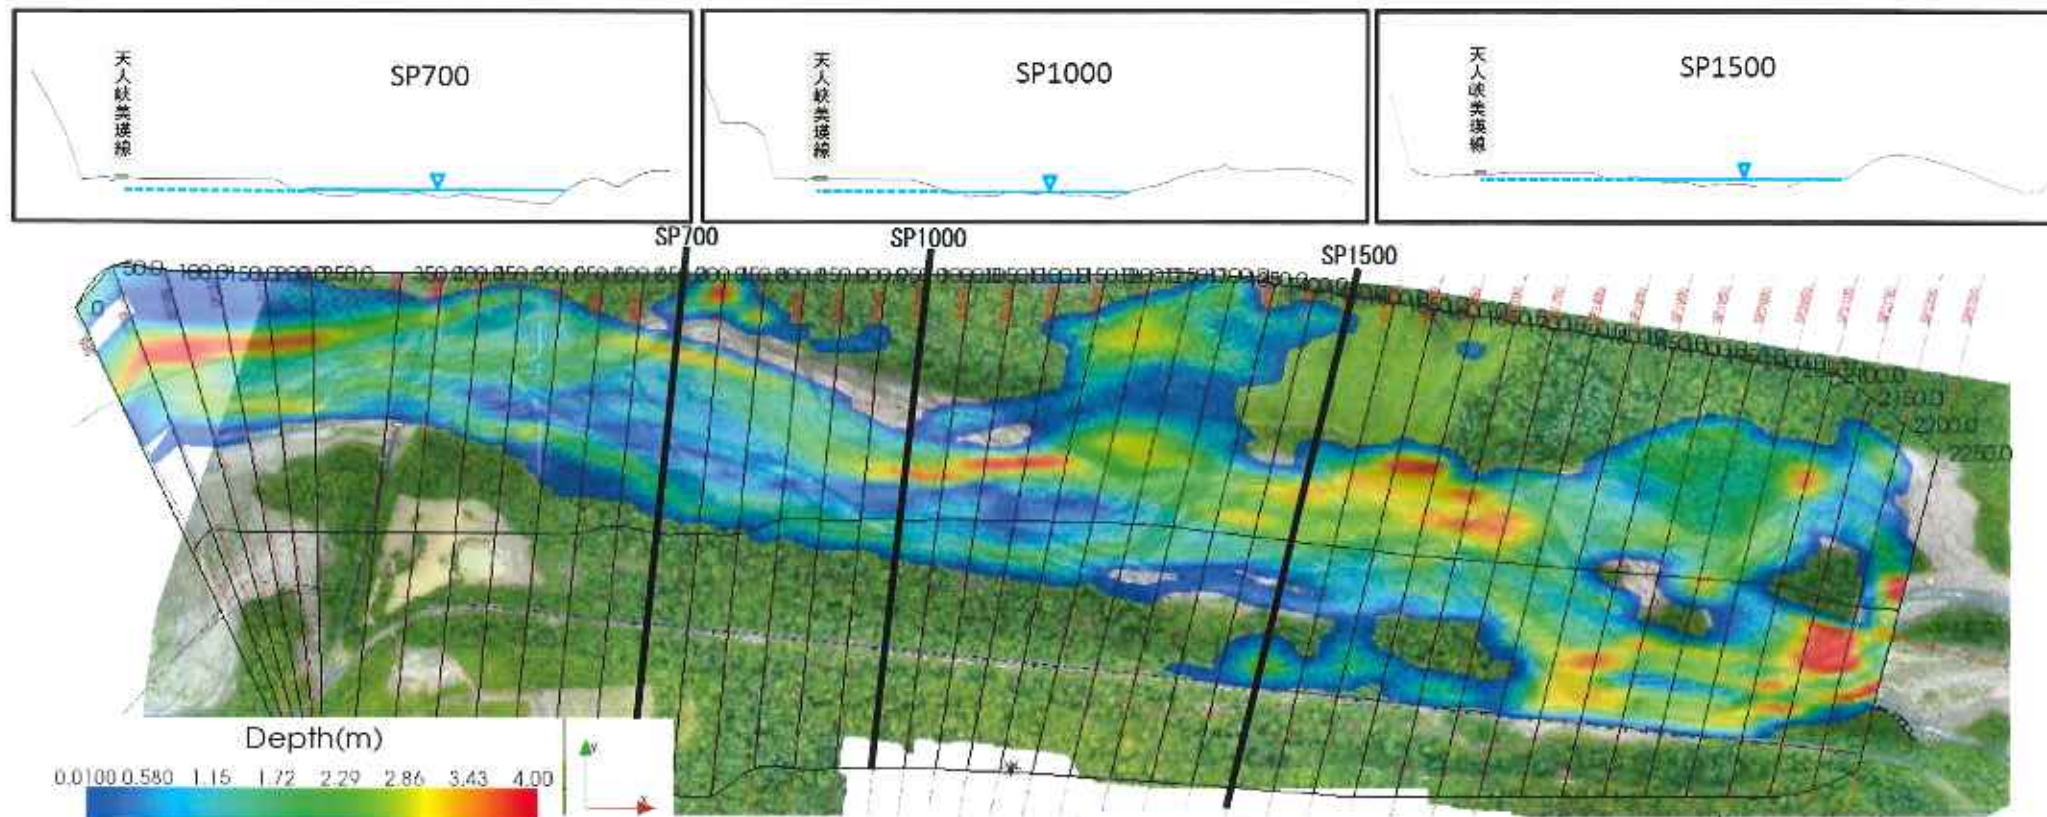
図-5 水深コンタ図 (1,060 $\text{m}^3/\text{s}$ 流下時)

現在の河道に、砂防計画流量 $1,060\text{m}^3/\text{s}$  (1/100年、土砂混入率なし) が流下した際の流れについて、シミュレーションを実施し、河道の水位と道路基面高の比較を行った。

その結果、河道水位が道路基面高を超えることはなかったため、擁壁の高さは今回の被災水位である道路基面高に設定する。

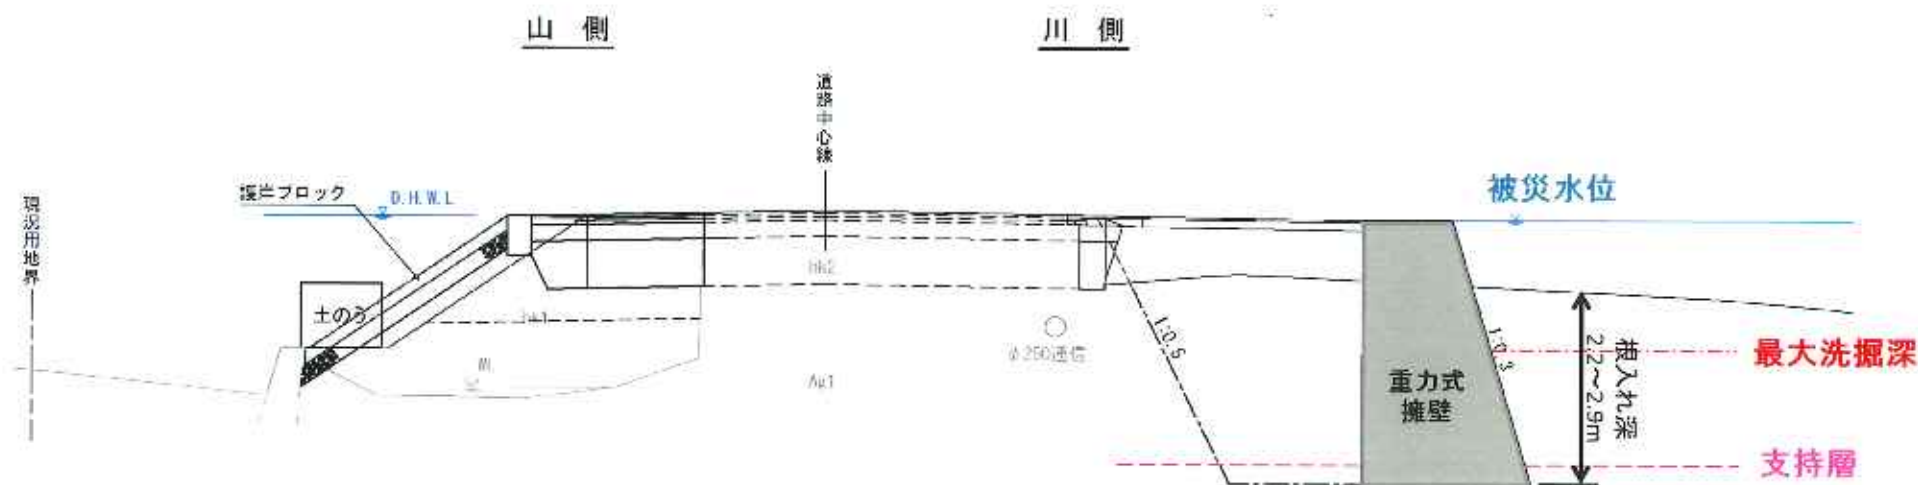
図-6 道路横断イメージ図

《2》氾濫した流水が道路両側を流れる場合を想定し、最大洗掘深を算出

支持層 EL 447.21 < 最大洗掘深 EL448.59  
 ※SP6900断面の標高値(EL.m)

擁壁の根入れの深さは、以下の2つについて検討し、より深くなる《1》とした。

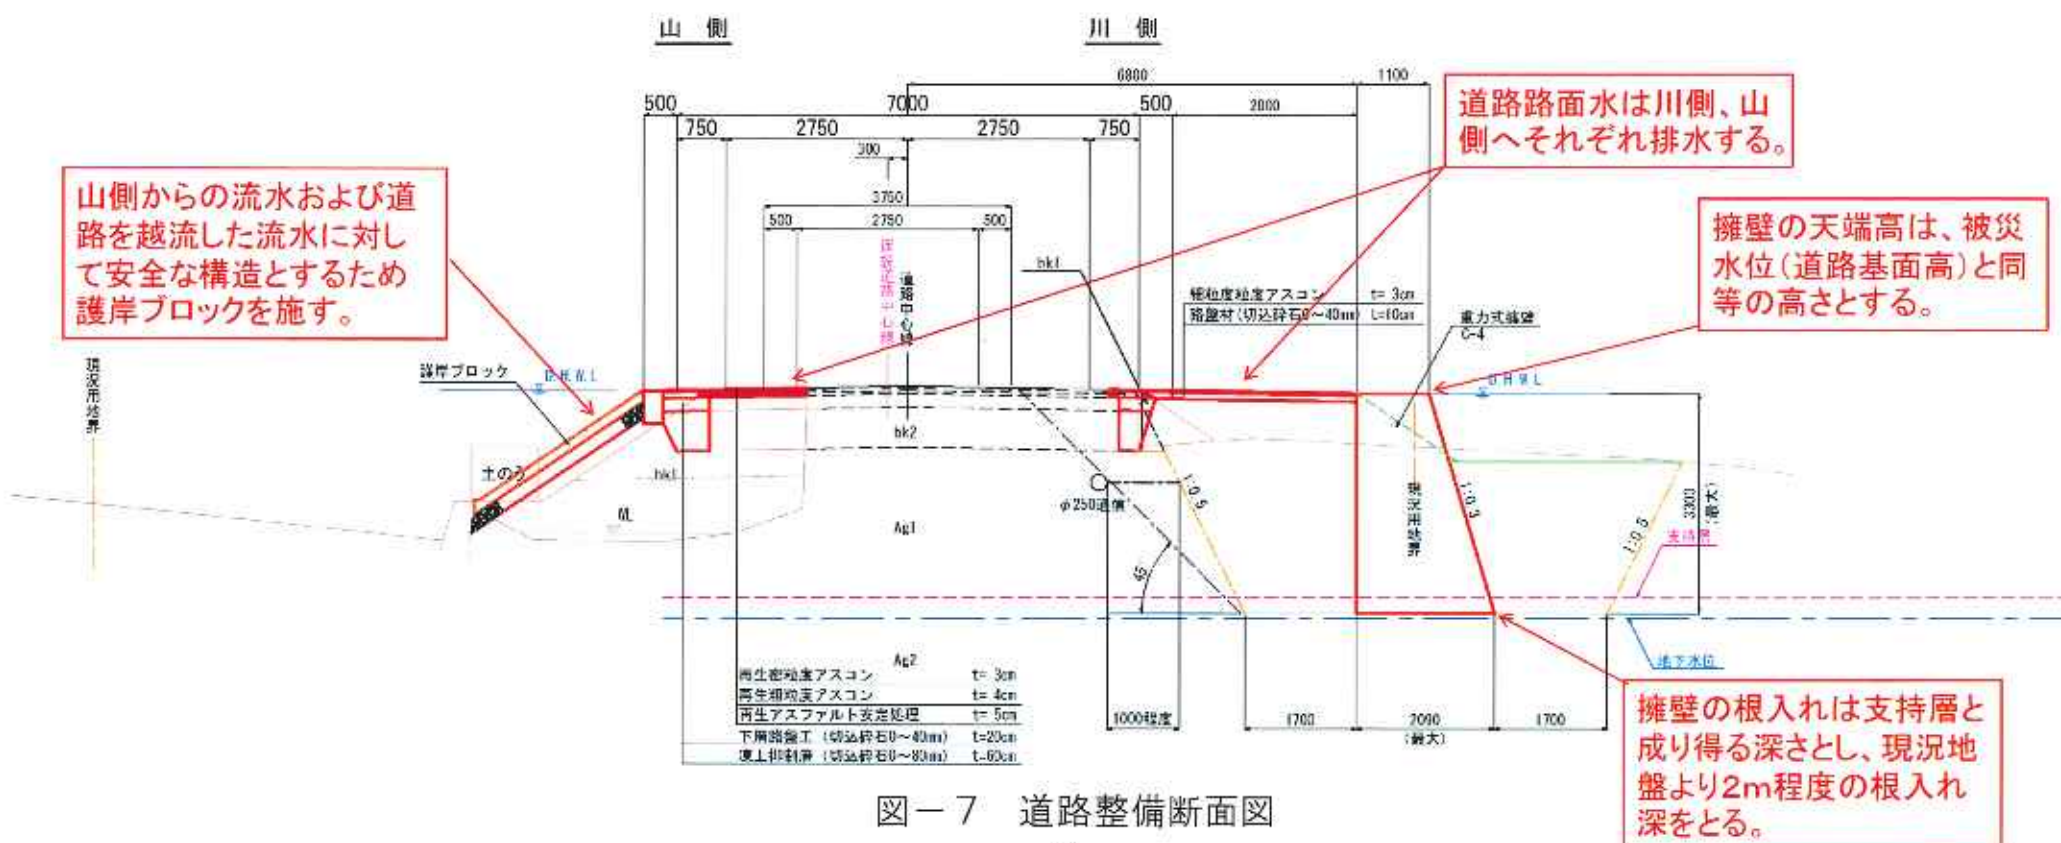
図-7 道路整備断面図

- ・H28災で設置した重力式擁壁区間においては、被災しなかった。
- ・洪水時に人頭大の転石が構造物を壊さないよう、これに耐えうる構造が必要。
- ・忠別川の滞筋が将来的に変化した場合でも対応できる構造。

<山側> 山側からの流水や道路を越流した流水から道路本体を守るため、護岸ブロックを設置する。

<川側> 以下の理由により重力式擁壁を設置する。

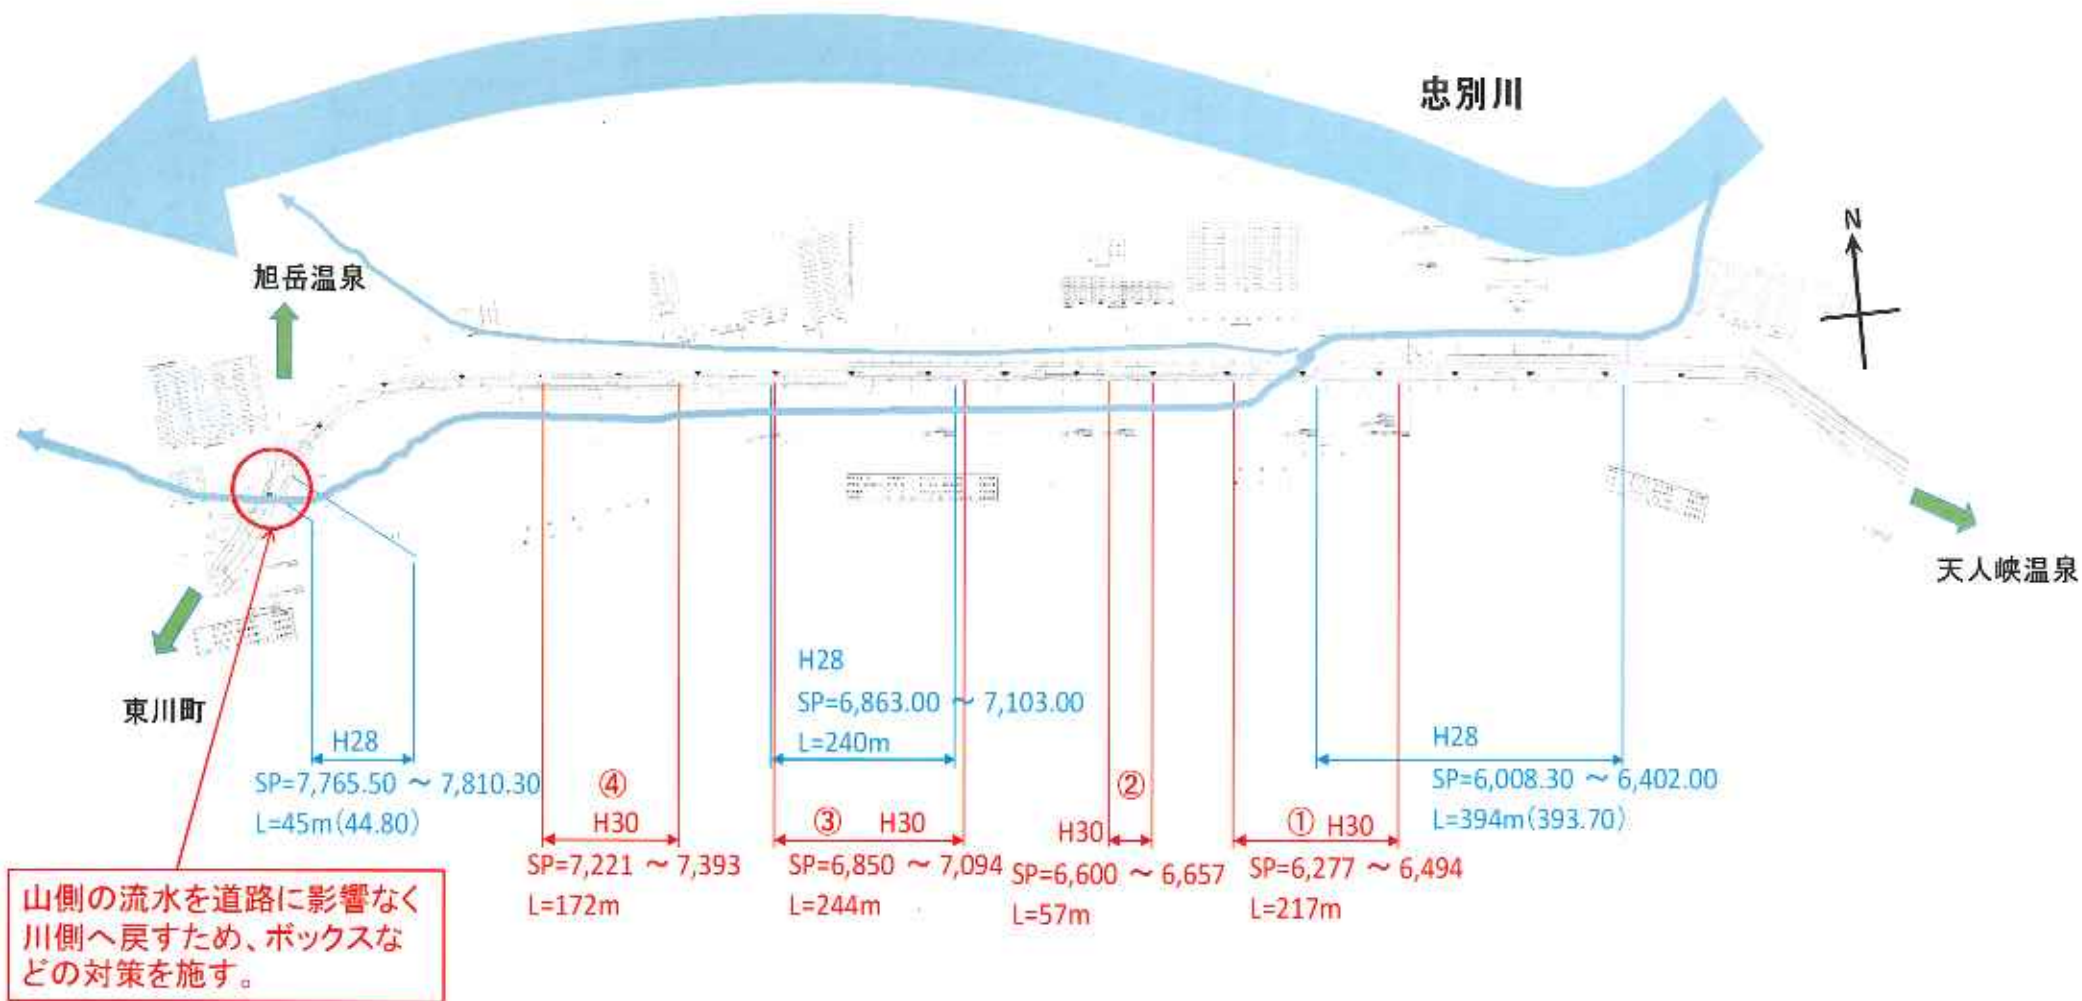
図-8 洪水時の水の流れ

＜流末＞ 山側を流下した流水は、下流側(上忠別橋付近)で道路を横断し、忠別川へ戻っているため、横断函渠などの排水施設を設置する必要がある。
