事業名：水利施設等保全高度化事業
(基幹水利施設保全型)

地区名：宮下排水路 地区

地区の概要

排水路の状況写真

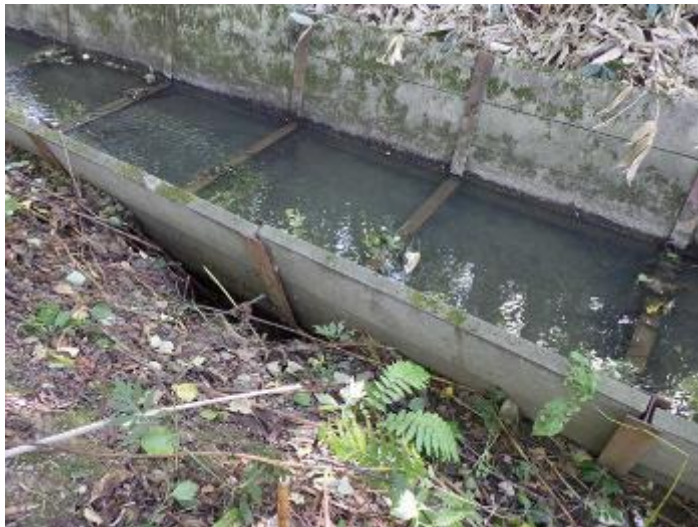
- ・コンクリート板の背面の土が吸い出されている。
- ・コンクリート板が折れている。
- ・H鋼の腐食が進んでいる。
- ・河床が浅掘されている。

背面の吸い出し

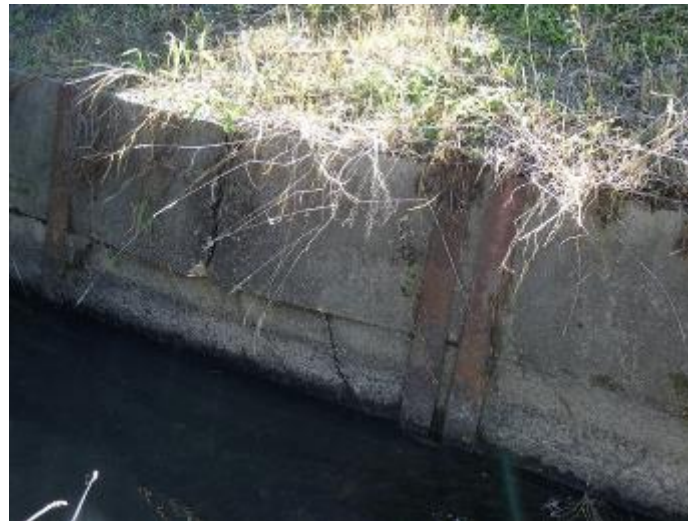
コンクリート板の破損

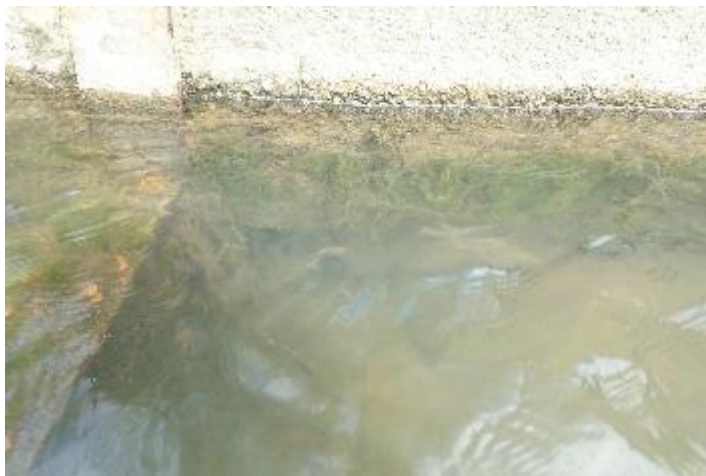
河床の浅掘

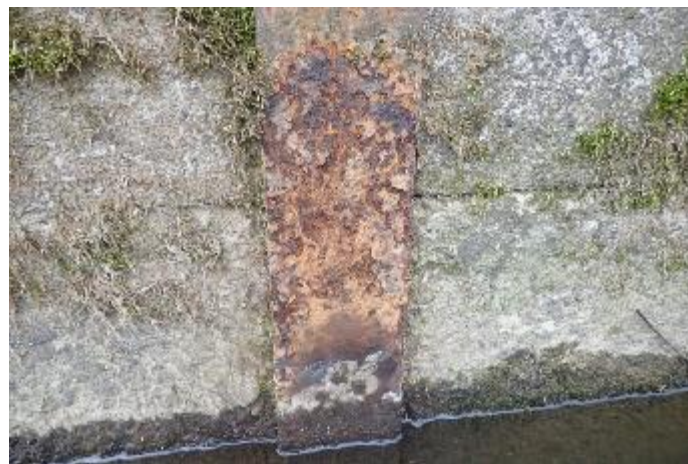
H鋼の腐食
