石狩川上流旭川圏域河川整備計画 [変更]

平成26年12月
(令和3年12月部分改定)

北 海 道

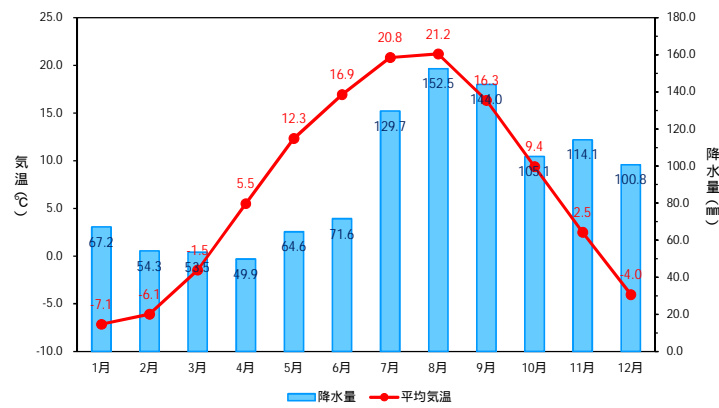
旭川圏域の月別降水量・日平均気温(1990年～2019年)

本圏域の気候は、圏域が北海道のほぼ中央に位置し、かつ四方が山に囲まれた上川盆地と大雪山系の山々の一部から成っていることから、内陸性気候が顕著に現れているのが特徴である。夏季と冬季の寒暖の差が極めて大きく、夏季には最高気温が30℃を超える日もある一方で、冬季には最低気温が-20℃以下になる日も多い。旭川の年平均気温は7℃程度である。年降水量は北海道の中では平均からやや少なめで1,100mm程度である。一年を通じては8月～10月の3ヶ月に降雨が多く、冬季の積雪深は旭川市で1m程度となっている。春先は雨の少ない時期であるが、大雪山系の森林の保水によって、1年を通じて水量に恵まれている。

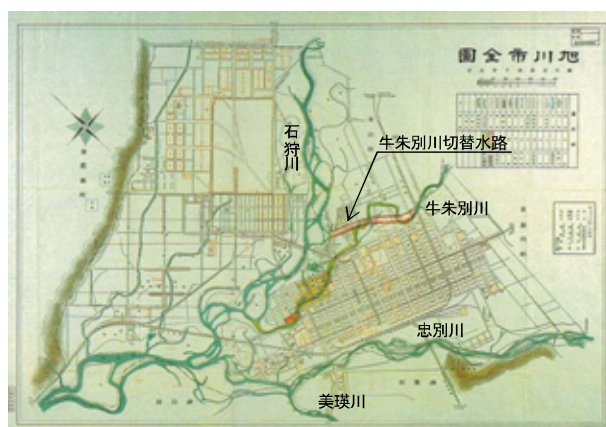
牛朱別川流域は、その地形的特徴から過去において幾度となく洪水に見舞われており、旭川市街部においても流路が定まらず屈曲して乱流が生じ、自流による氾濫に加え、石狩川からの逆流による氾濫が発生していた。このため、現在のJR宗谷本線鉄道橋から旭橋上流付近の石狩川へ放流する切替水路工事を昭和5年に着手し、昭和7年に竣工した。この切替水路工事によって生み出された廃川敷地は、商業地域や住宅地域として開発され、旭川市の発展に大きく貢献した。

牛朱別川切替工事図

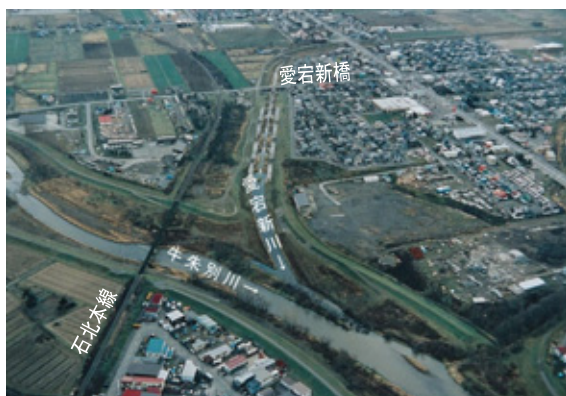
牛朱別川下流の市街地区間では上流部に比べ川幅が極端に狭く、現河道では計画流量を流下させることができないことから、北海道開発局により旭川市街地上流部で石狩川に洪水流を分流する牛朱別川分水路（永山新川）が昭和59年着手され、平成16年に完成した。牛朱別川左岸では、下流市街地の洪水対策として、北海道により愛宕新川が昭和63年から着手された。これは、密集市街地を流下し牛朱別川に合流していた基北川、小股川、ポンウシベツ川、難波田川の4河川を市街地に入る前に牛朱別川に合流させる放水路であり、平成14年に完成した。

愛宕新川 牛朱別川合流点付近

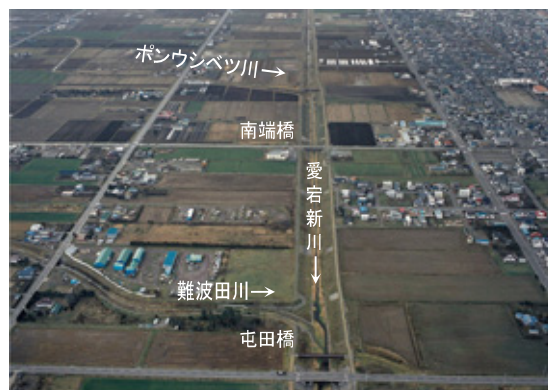
愛宕新川 難波田川合流点付近
