## 第2回 天人峡美瑛線災害対策会議

## 天人峡美瑛線の道路整備方針

平成30年8月28日（火）

北海道 上川総合振興局 旭川建設管理部

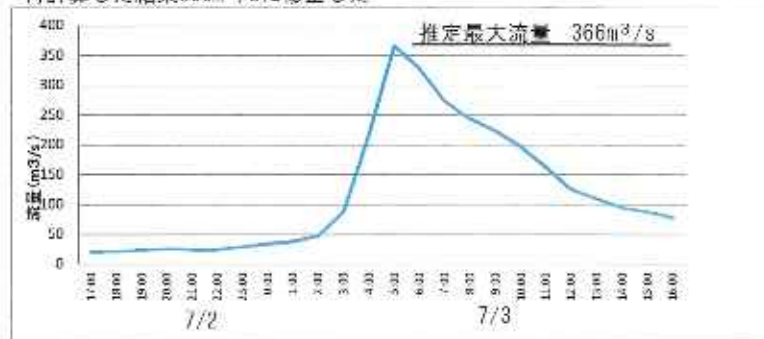
図-1 平成30年7月実績ハイドログラフ

平成30年7月洪水時の状況について、以下に示す条件でシミュレーション計算を実施した結果、  
 図-2に示すとおり被災結果を概ね再現することができた。

※最大流量は当初376m<sup>3</sup>/sと推定したが、忠別ダム流入量などを詳細に検証し再計算した結果366m<sup>3</sup>/sに修正した
