暗きょ排水を整備したみなさまへ

暗きょ施工ほ場の排水対策

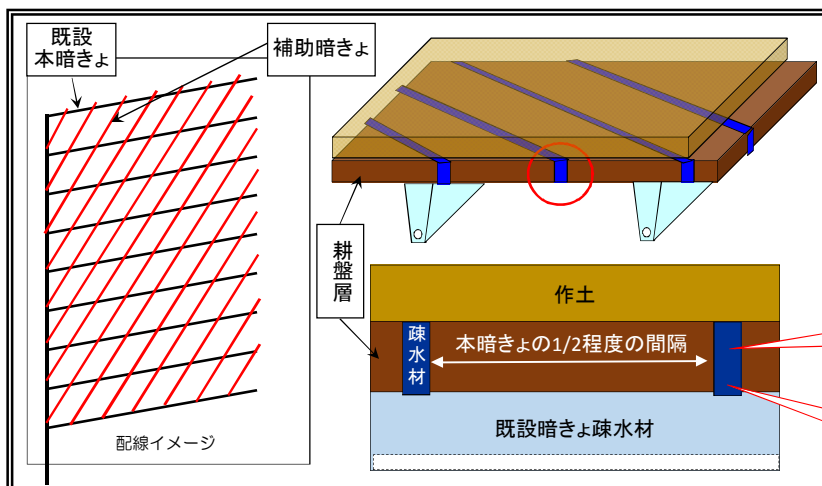
◎ 既設暗きよの補助暗きよを提案します。

補助暗きよの配線間隔は、本暗きよの1/2程度を基本とします。
本暗きよの施工費に比べると2/3～1/2程度の費用で施工できます。
(工法や疎水材の種類等により変動します。)

この部分の整備により既存暗きよの機能を回復できます。

耕盤層を突き抜け、作土と既設疎水材をつなげます。
